## 鑄造品の塗装不良事例

キーワード：鑄鉄、塗装、発泡、ブリスタ

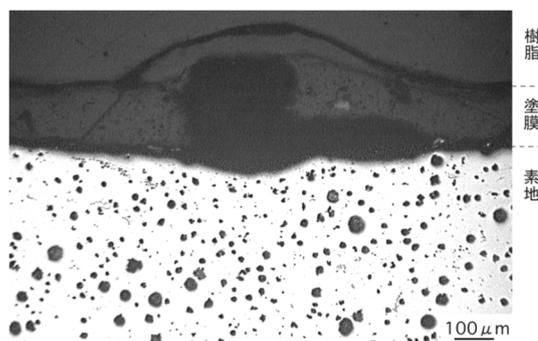
図1 塗膜発泡部の断面

す。この事例では、正常に塗装されている部位の鑄鉄素地が平滑であったのに対し、塗膜不良部直下の素地には大きな「へこみ」が認められました。塗膜不良部周辺に従来から塗装不良の原因とされている巣などの鑄造欠陥は観察されず、この事例の場合は鑄造欠陥が塗膜不良と関連していないことが分かります。

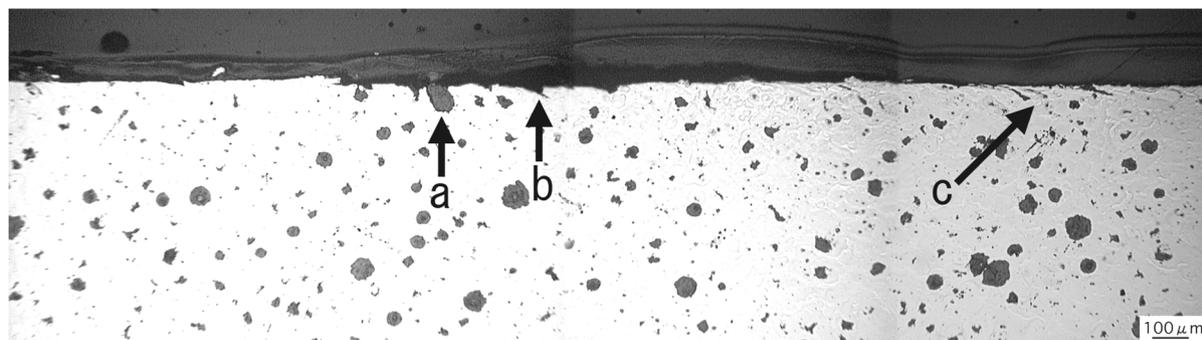
図2は球状黒鉛鑄鉄の加工面に塗装したときに発生したブリスタ不良部の断面です。この事例でも塗膜不良部周辺に鑄造欠陥は認められず、発泡部には「粗大な球状黒鉛」(図中a)と切り欠き状の「へこみ」(図中b)が観察されます。また、加工面は基地組織および黒鉛がともに加工によって塑性変形を受け、流れを生じていることが観察されます(図中c)。

図2 球状黒鉛鑄鉄の加工面に発生したブリスタ不良部の断面

図2や図3で塗膜不良の起点となる「へこみ」を生成した要因には、その形状や発生箇所から推察して切削加工が考えられます。

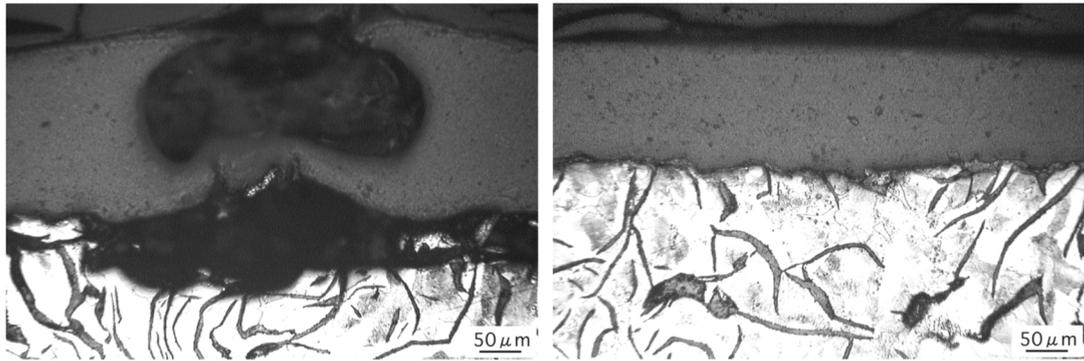
図3 片状黒鉛鋳鉄上の塗膜断面（左：塗膜不良部、右：塗膜正常部）

図3は片状黒鉛鋳鉄の加工面に発生した塗膜不良の事例です。この事例の場合でも図1、2と同様に「へこみ」のある部位で塗膜の発泡が観察されました。また、塗膜不良部直下には初晶黒鉛と思われる「粗大黒鉛」が存在する頻度が高く、これらの粗大黒鉛の中には「欠け」や「脱落」が認められるケースもありました。

一方で正常部では「へこみ」などは観察されず、平滑な面上に塗膜が施されていました。

加工面に露出している黒鉛に加工油や水分などが染み込むと、黒鉛には吸湿性があるために除去し難くなります。加工によって「脱落」や「へこみ」が生じている場合ではこれらの除去はさらに困難になると思われます。つまり、塗膜不良の原因として黒鉛自体の吸湿性も関連していると考えられ、塗膜不良部直下に粗大黒鉛がよく観察されることはそのことを示唆しています。

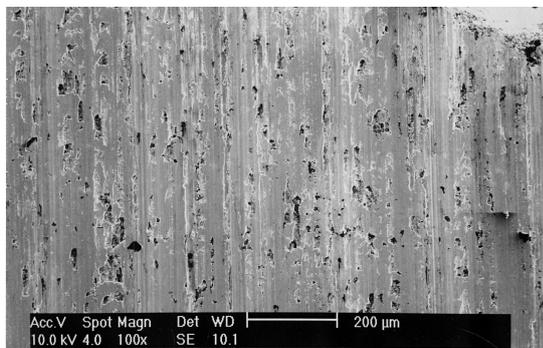
図4 加工による表面形態

鋳鉄加工面には図に示すように多くの「むしれ」が認められます。したがって、塗膜発泡部で観察された「へこみ」は切削加工による「むしれ」に対応していると考えられます。また、図4では加工面に露出している黒鉛の「変形」や「脱落」も観察されます。このことは、図2の塗膜不良部の断面観察結果と一致しています。
