## フラクトグラフィ(破断面解析技術) (1) ～マクロ観察～

キーワード：破断面観察、マクロ観察、実体顕微鏡、破損原因調査

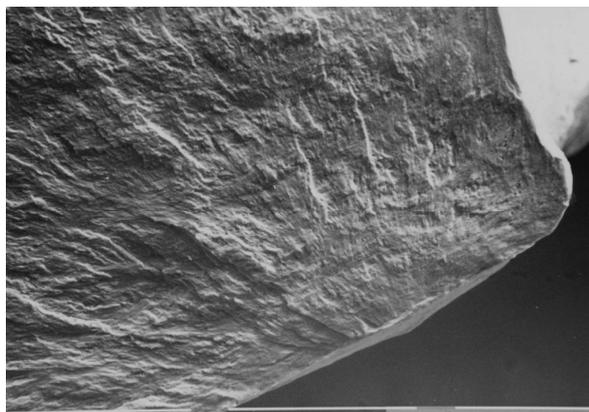
図1 放射状模様

(a)放射状模様の放射点、ステップの収れん部  
亀裂発生起点を判別する最も代表的な模様であり、放射点あるいはステップの収れん部から模様の流れの向きに亀裂が拡大したと推測します。(図1参照)

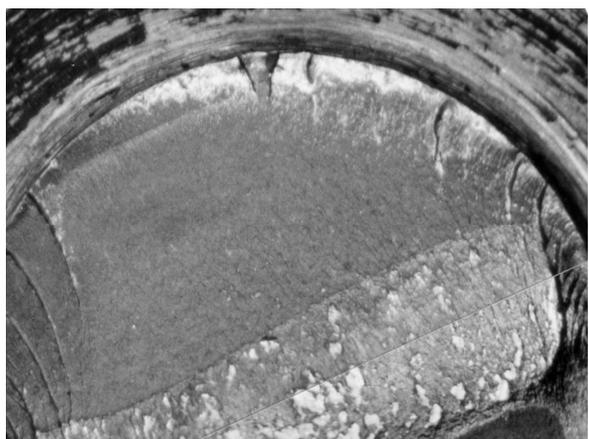
図3 ラチェットマーク

(c)ラチェットマーク

単一平面上にない複数の起点で亀裂が発生し、それらが進展し合体したときの痕跡です。(図3参照)

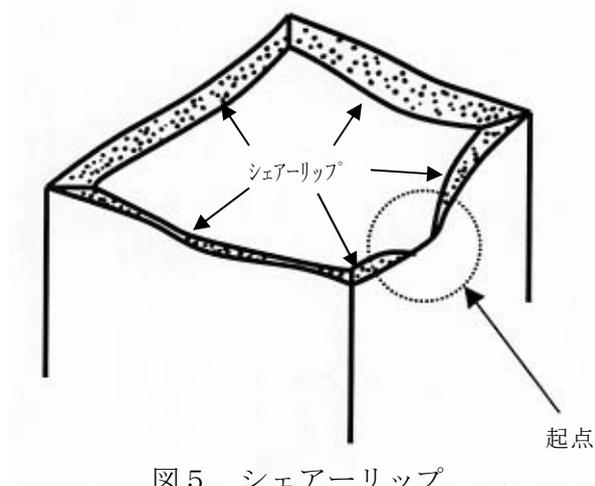
図5 シェアーリップ

(e)シェアーリップの有無

シェアーリップは亀裂が物体内部から物体表面に到達した部分に形成されることから、シェアーリップのない部分に起点があると推測します。(図5参照)

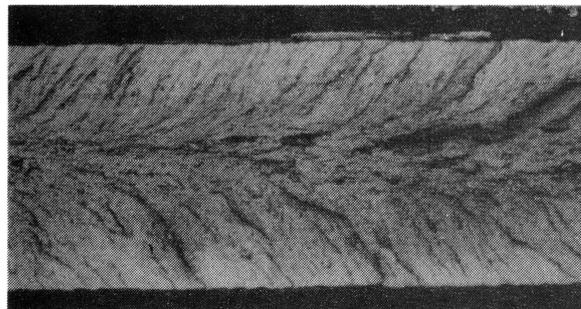
図2 シェフロンパターン

(b)シェフロンパターン(山形模様)、ヘリボンパターン(矢筈模様)

放射状模様あるいはステップと同様の模様でありV字型模様の頂点側から亀裂が拡大したと推測できます。(図2参照)

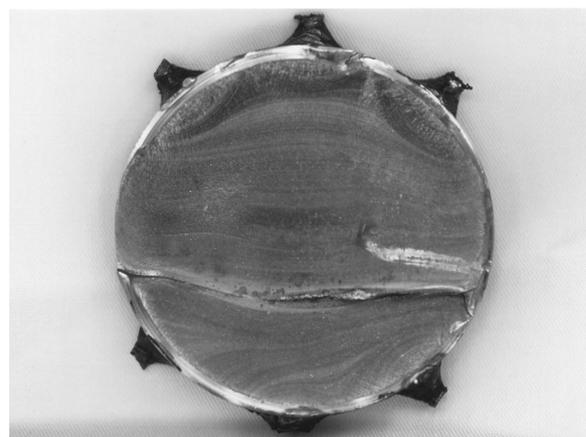
図4 ビーチマーク

(d)ビーチマーク、シェルマーク(貝殻模様)

亀裂が比較的ゆっくりと断続的に進展、拡大していった場合の亀裂前縁形状の記録です。(図4参照)模様は円弧状でその中心に起点がある場合をシェルマークと呼んでいます。

(a) ビーチマーク、シェルマーク（貝殻模様）  
疲労亀裂進展であると推測できます。（図4参照）

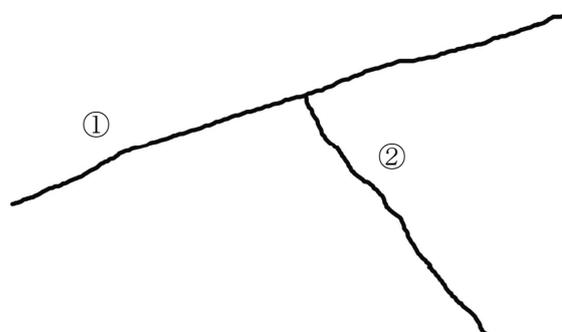
図6 亀裂の交差関係

(h)亀裂の交差関係

2つの亀裂がT字型に交差している場合、T字型の横棒側亀裂は縦棒側亀裂の発生より以前に形成された亀裂と考えられます。(図6参照)
